疑难咬合重建病例一例

(病案号: B3000031-2018000011)

科室: 口腔修复科 (永嘉路门诊)

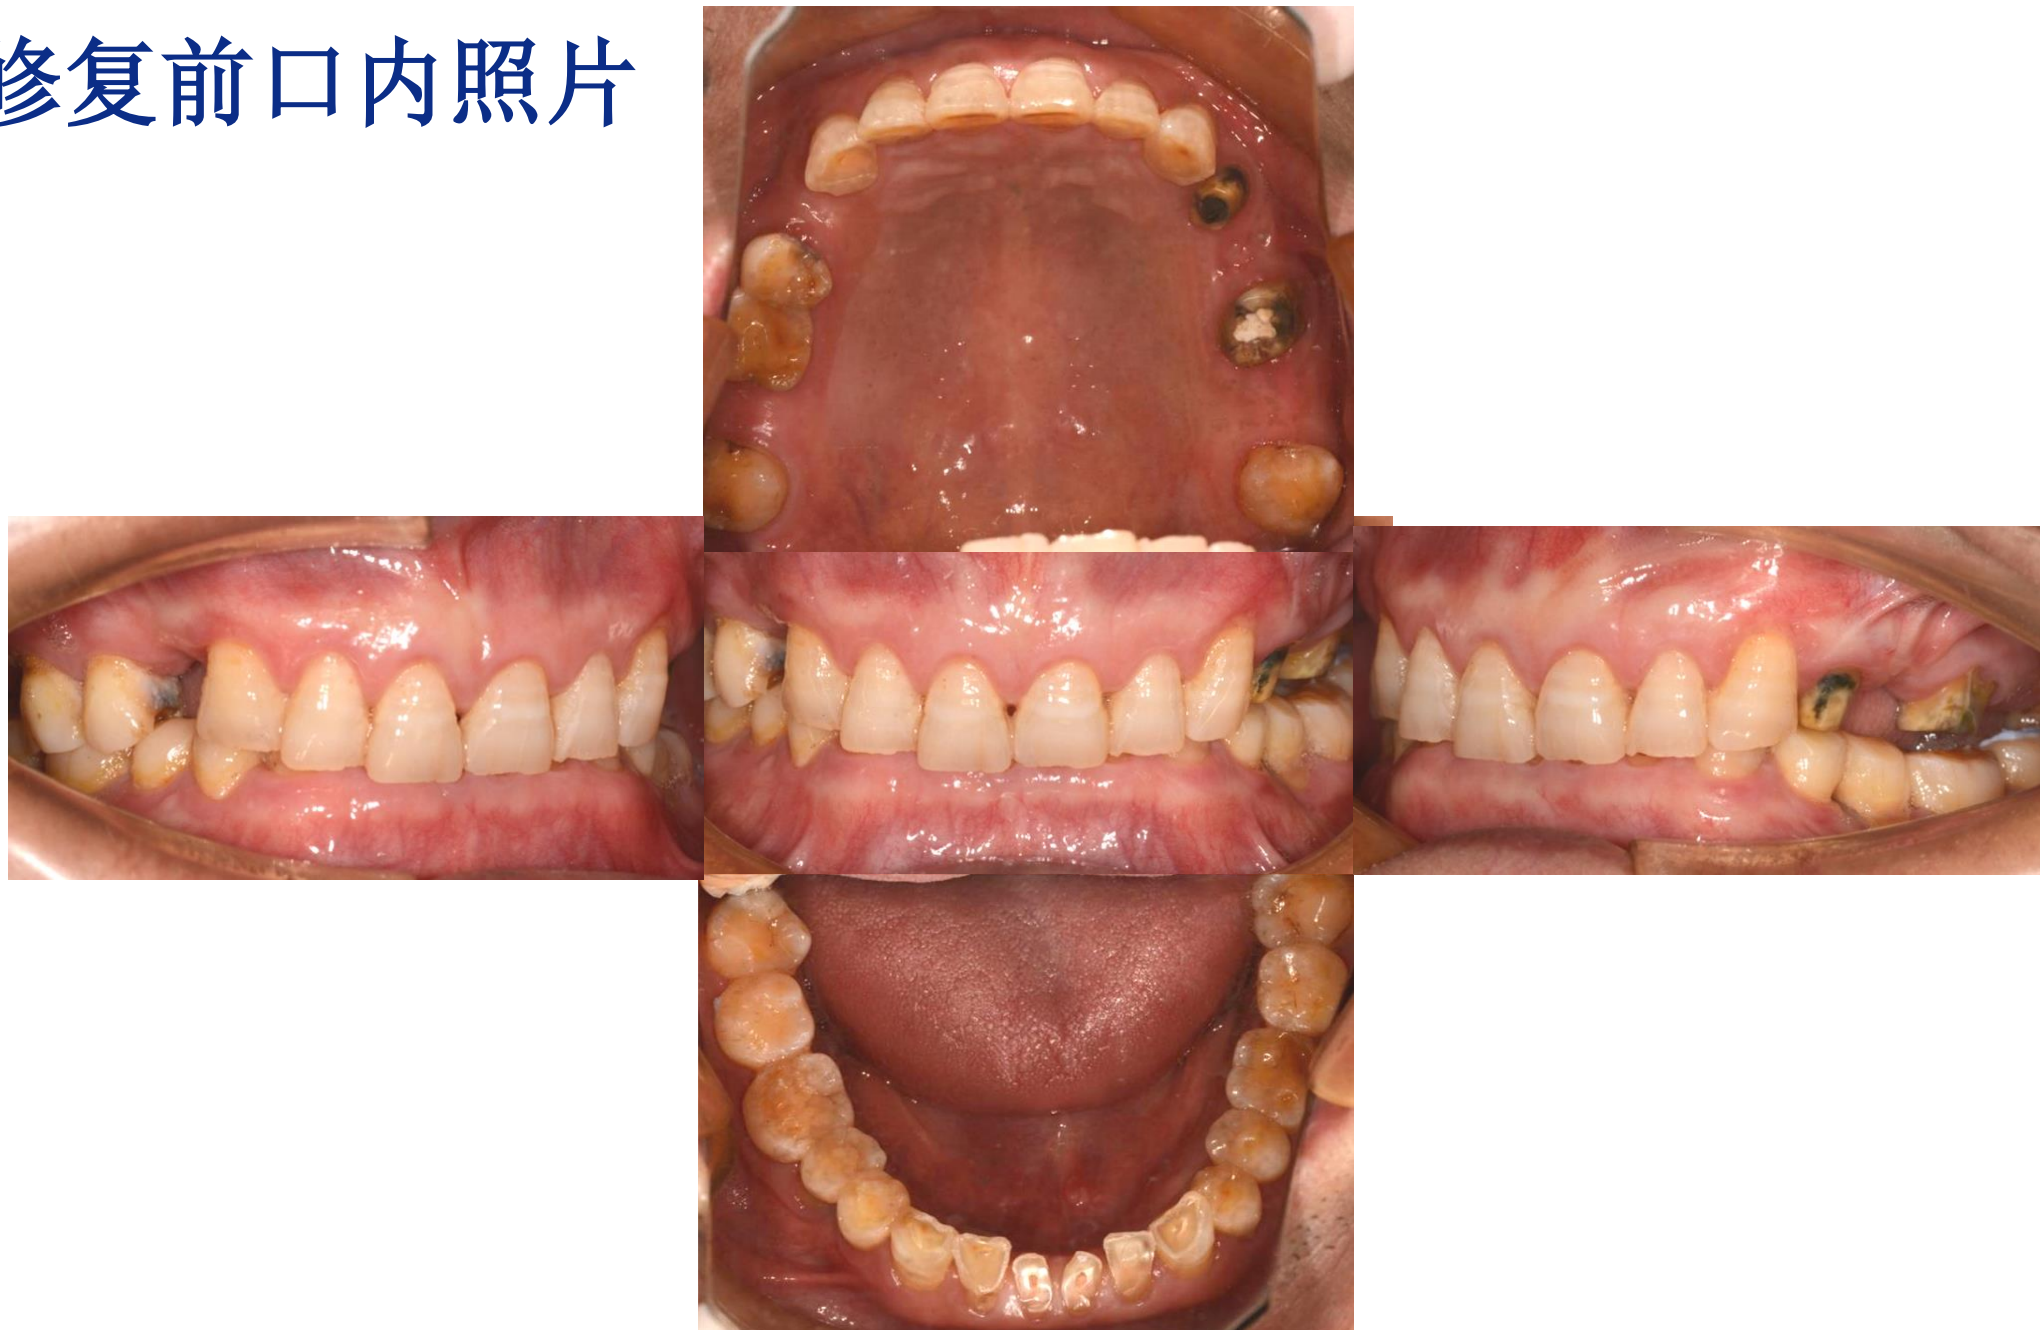
修复前口内照片

口内检查: 17、14、25、27缺失。24、26残冠牙备后形态大面积充填物, 叩痛(+), 松动 I ° 下前牙重度磨耗, 牙冠高度约3-5mm。其余区域中度磨耗, 缺牙区合距降低。
咬合: III°深覆合。

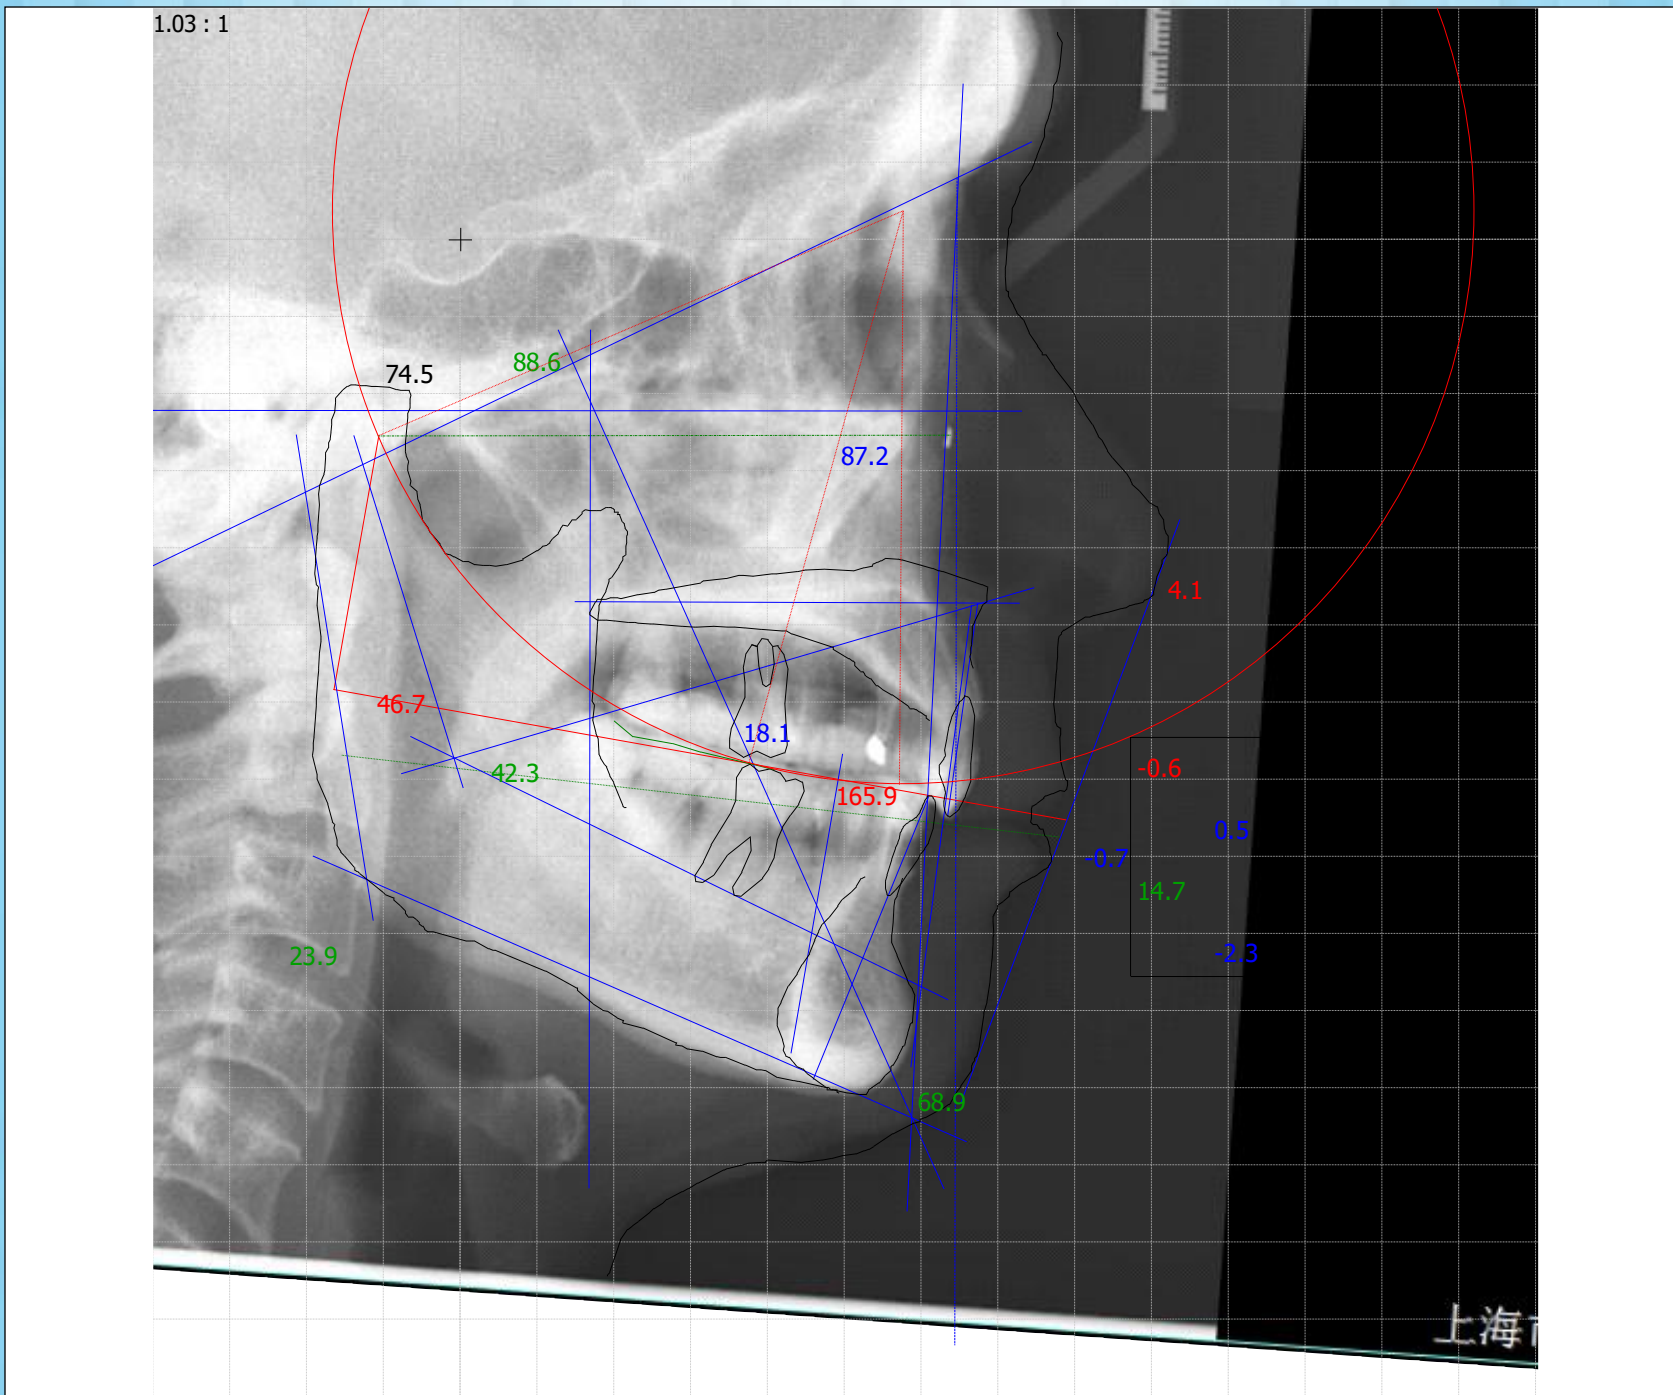
修复前电子面弓检查

Skeletal Measurement	Norm	Value	Trend
Facial Axis	90.0 °	88.6	
Facial Depth	91.5 °	87.2	1-*
Mandibular Plane	21.5 °	23.8	
Facial Taper	68.0 °	68.9	
Mandibular Arc	31.2 °	46.6	3B***
Maxillary Position	65.0 °	59.7	2-**
Convexity	-1.0 mm	4.0	2X**
Lower Facial Height (by R.Slavicek)	44.2 °	42.2	
Lower Facial Height to Point D	50.3 °	52.0	
Dental Measurement	Norm	Value	Trend
Interincisal Angle	131.3 °	165.8	3+***
Upper Incisor Protrusion	5.6 mm	0.5	1-*
Upper Incisor Inclination	26.4 °	-0.5	4-***>
Upper Incisor Vertical	mm	2.1	
Lower Incisor Protrusion	0.9 mm	-2.3	1-*
Lower Incisor Inclination	22.3 °	14.6	
Upper Molar Position	21.0 mm	18.0	1-*
Occlusal plane	Norm	Value	Trend
Occlusal Plane - Axis Orbital Plane (Slavicek)	----- °	10.0	
Idealized Occlusal Plane - Axis Orbital Plane	----- °	7.5	
Distance: Occlusal plane - Axis (DPO)		40.9 mm	33.4
Radius of Curve of Spee	----- mm	74.5	
Lip Embrasure	0.0 mm	2.6	
Occlusal Plane Xi Distance	-1.4 mm	5.9	1+*

Functional Measurement	Norm	Value	Trend
Sagittal Condylar Inclination (right)	----- °	27.0	
Sagittal Condylar Inclination (left)	----- °	40.0	
Sagittal Condylar Inclination	----- °	33.5	
Relative Condylar Inclination	----- °	23.4	
Relative Condylar Inclination 6	----- °	19.9	
Relative Condylar Inclination 7	----- °	17.3	
Relative Condylar Inclination 8	----- °	-5.5	
Anterior Guidance (S-AOP)	°		
Relative Anterior Guidance	°		
Esthetic Measurement (Lip Relation)	Norm	Value	Trend
Esthetic Plane	-2.9 mm	-0.6	1+*

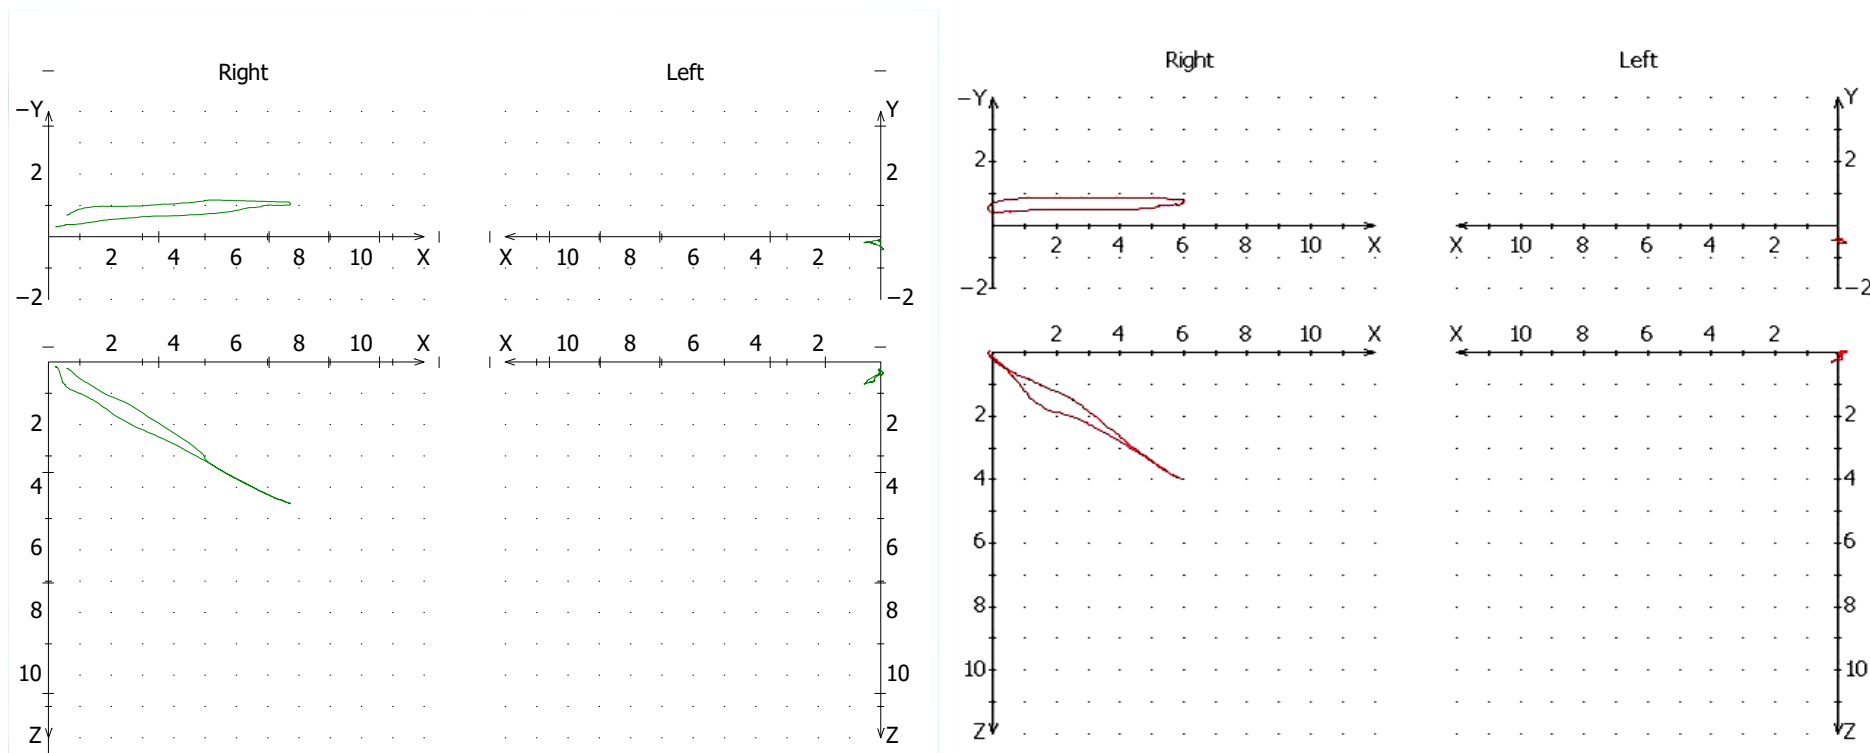
MEDIOTRUSION RIGHT

修复前与临时牙修复后咬合情况对比

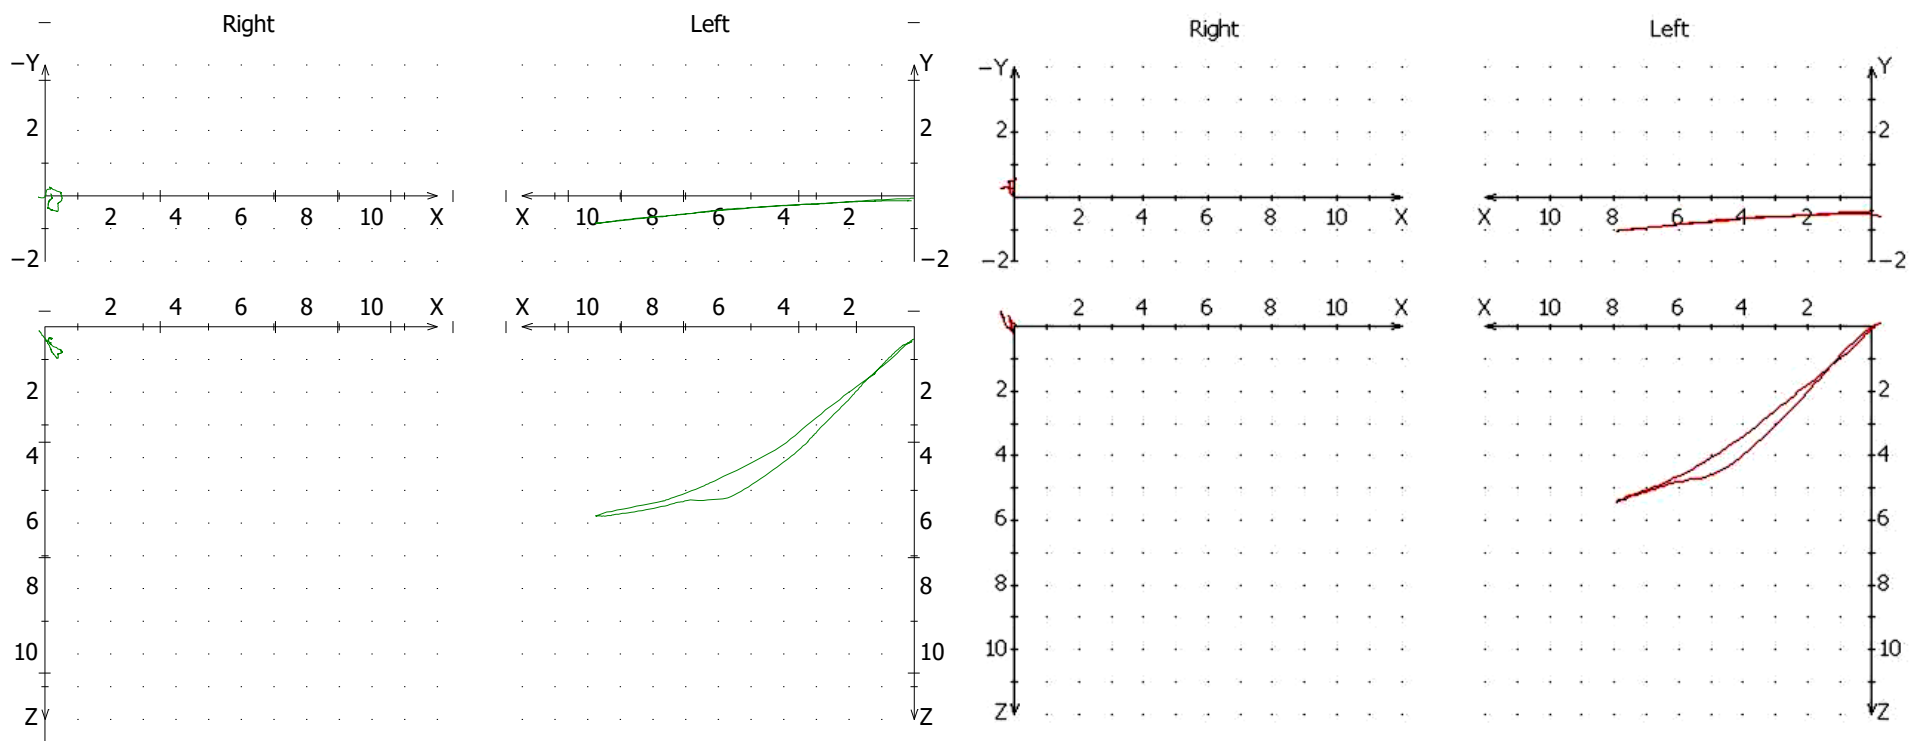
MEDIOTRUSION LEFT

修复前与临时牙修复后咬合情况对比

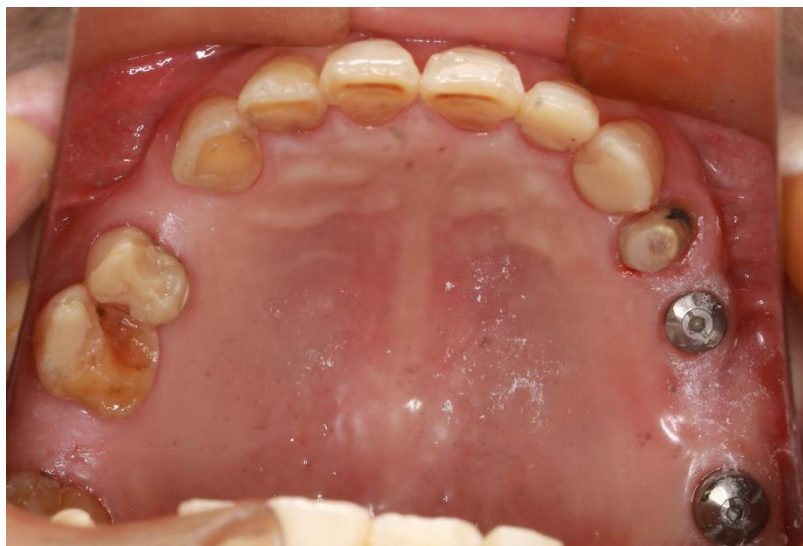
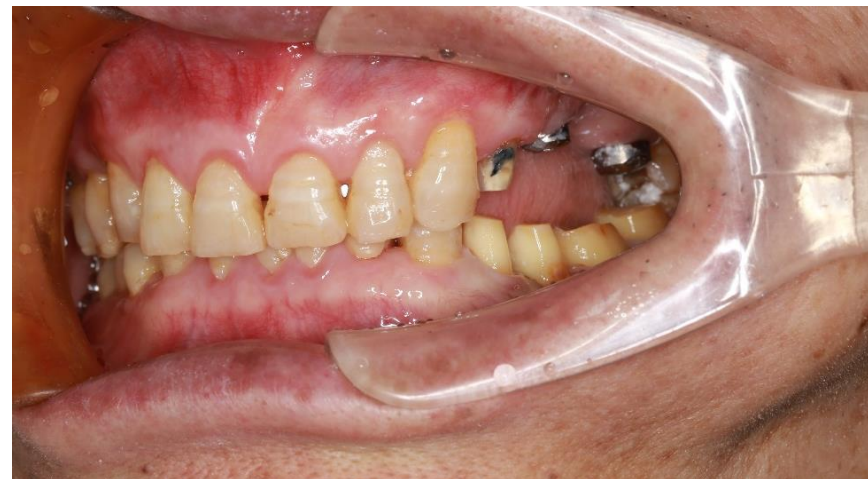
**半年后临时牙部分崩裂，左侧26牙折断，拟改变修复方案，
24牙单冠修复，25*27种植桥修复 (2019.5)**

- 1、该患者咬合力大，前后牙均有磨耗和缺损，制定方案时未选择难度较大的正畸治疗，导致修复后前牙仍有明显的深覆合
- 2、该患者临时修复期间曾出现左侧基牙折断、改为种植等情况。综合考虑认为是由于26牙继发龋导致的牙体强度不够。为了保险起见，增加佩戴临时修复体时间。一年后再行正式修复
- 3、三个月及一年后随访观察，修复效果良好，无明显不适
- 4、临时牙配戴期间需多次微调咬合，改善修复效果

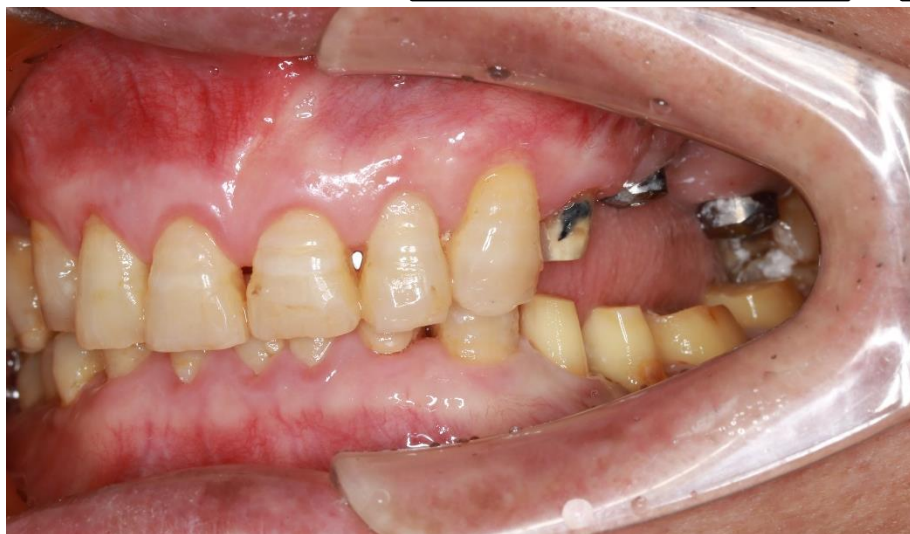
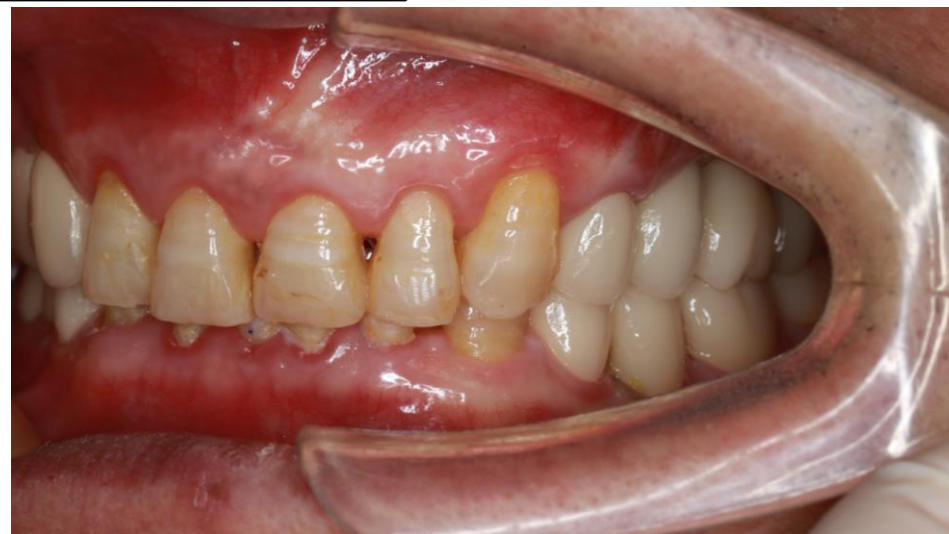
一年后临时牙基本稳定，种植体稳定，进行分段正式修复 (2020.5)

首先进行左侧上下后牙修复

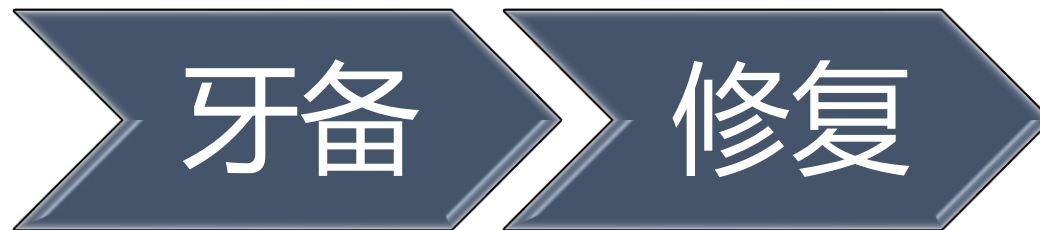
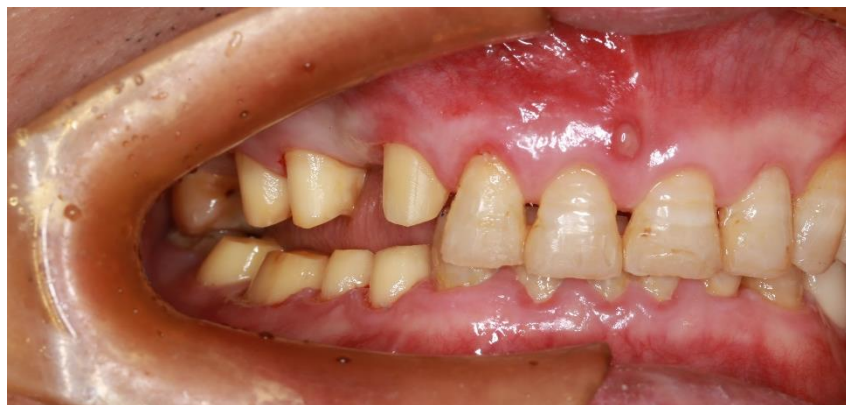
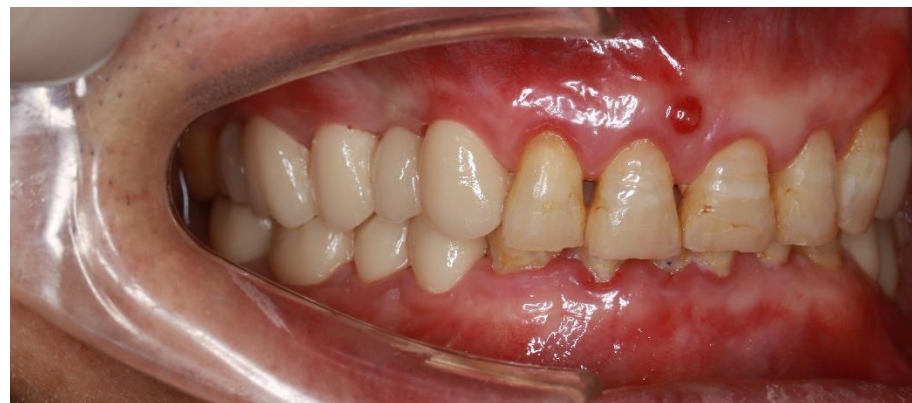
进行右侧侧上下后牙修复

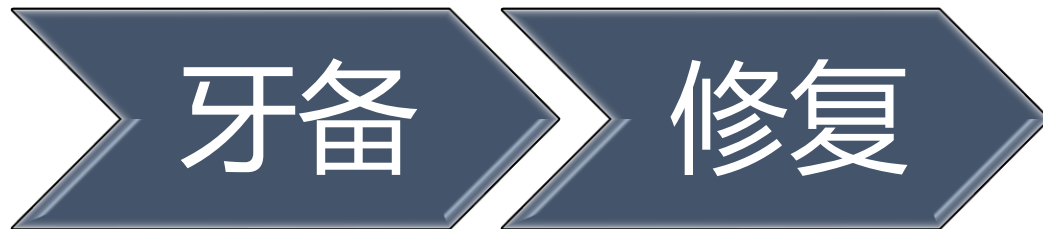
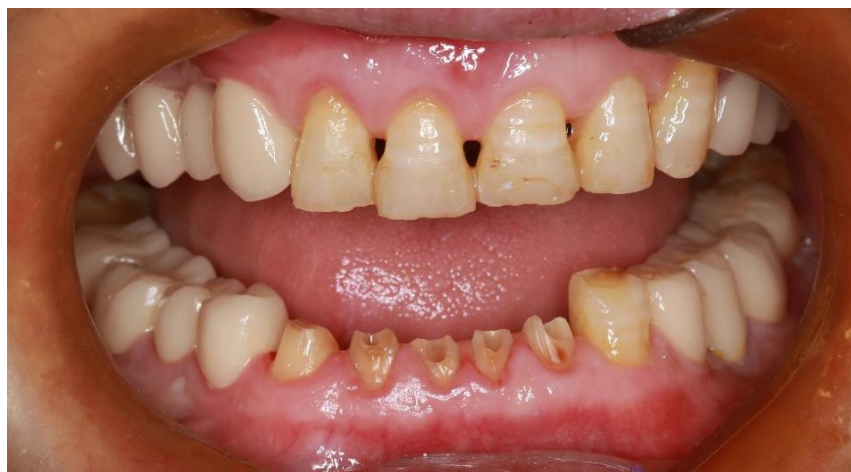
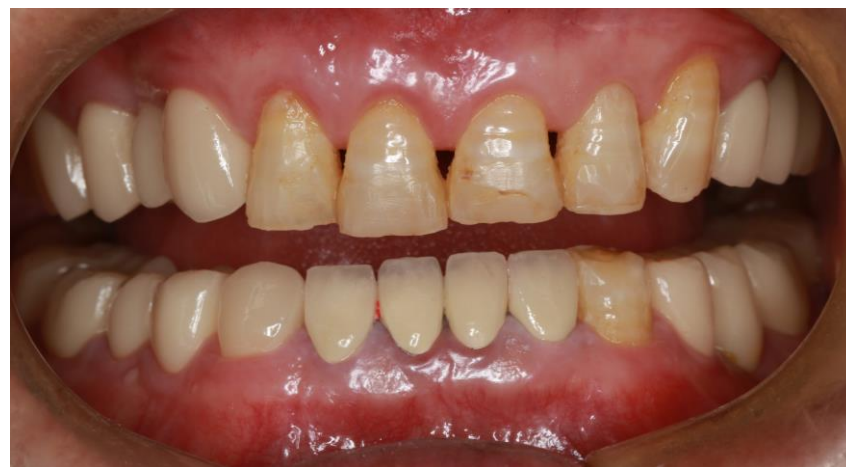
进行下前牙修复

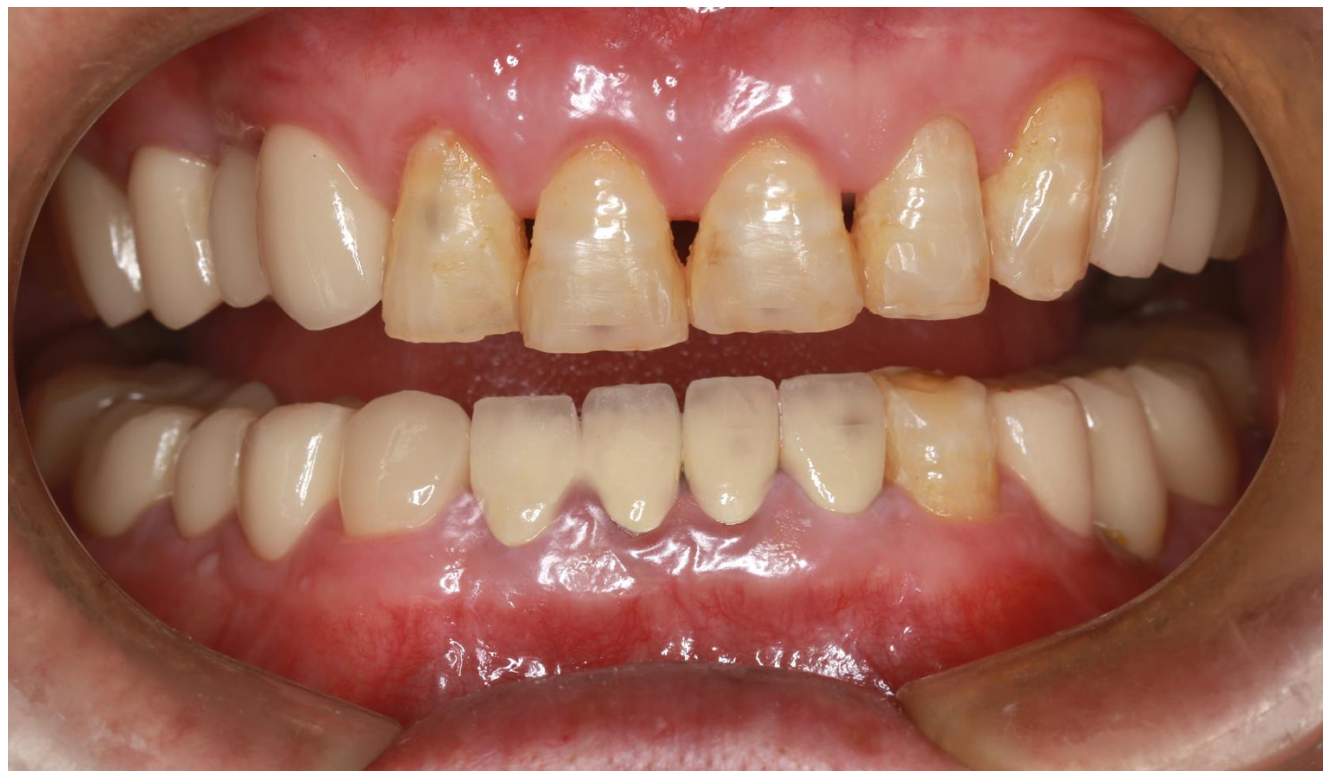
1年复查 (2021.6)

下前牙区轻微牙龈红肿，唇侧有茶渍染色，牙周治疗，口腔健康教育
